DI 100

Ecran de double indépendance pour rénovation

DI 100 est un écran de double indépendance, conforme au DTU 43.5, pour rénovation sur ancienne étanchéité bitumeuse.

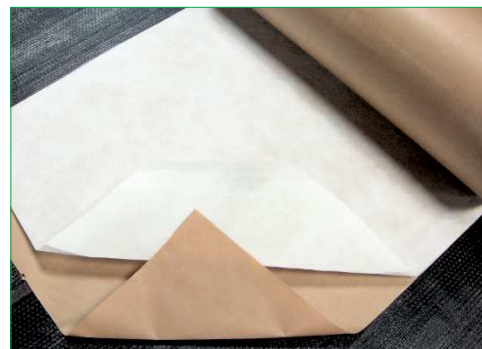
Système DI 100 (sous protection rapportée)* : 3 étapes contre 4 traditionnellement

3 Nouvelle étanchéité sous-protection :
1^{ère} couche d'étanchéité de type HYRENE® TS CPV et
2^{ème} couche d'étanchéité de type HYRENE 25/25 TS.

2 DI 100 = double écran d'indépendance = 1 pose

1 Ancienne étanchéité bitumeuse conservée

Le DI 100 est un voile de verre, enroulé avec une feuille de kraft, sans être contrecollé. Le voile de verre est composé de fibres entrecollées.
